Agenzia Provinciale per la Protezione dell'Ambiente
Settore Informazione e Monitoraggi

Bilanci idrici e qualità dei corsi d'acqua

Elaborazione dei dati della rete di monitoraggio APPA (2010-2012)

SCHEDE TECNICHE

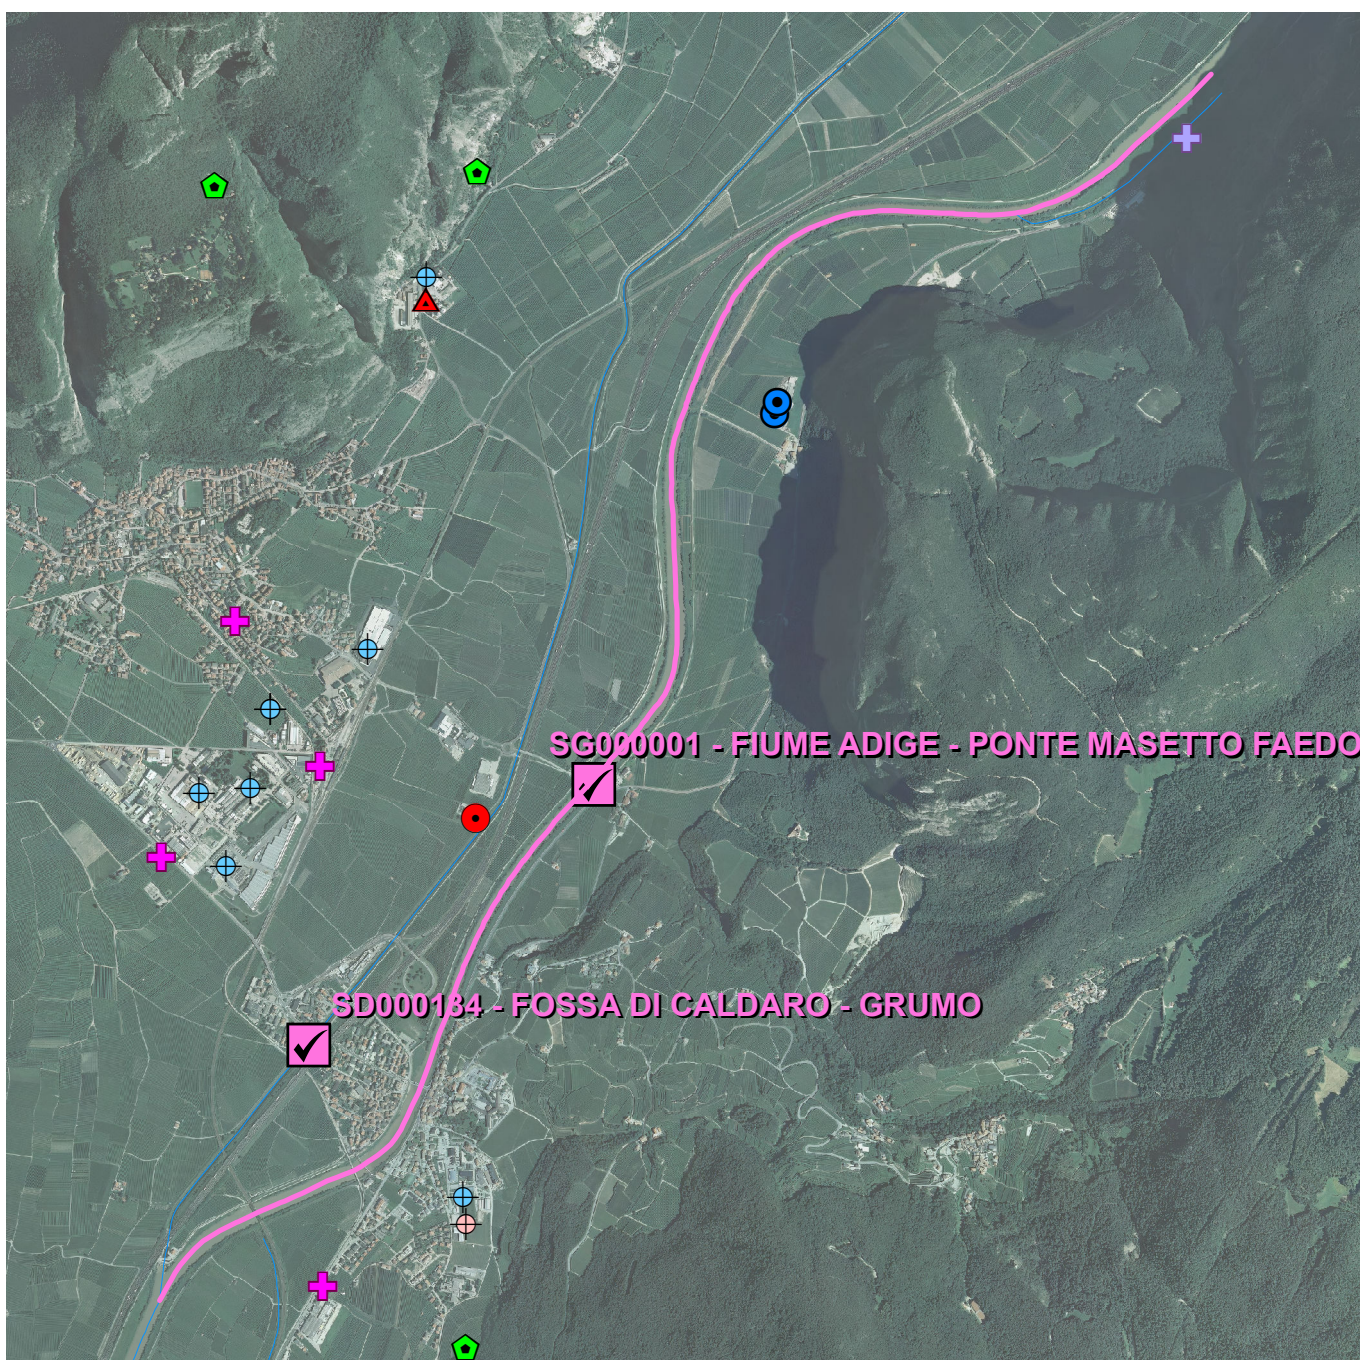
SG000001
 A000000000010IR
 FIUME ADIGE
 Tipo: 02SS4F
 da CONFINE PROVINCIALE
 a CONFLUENZA FOSSA DI CALDARO

Criticità: il corpo idrico scorre in un territorio caratterizzato da agricoltura intensiva. Presenta alterazioni della fascia riparia e difese spondali prevalentemente permeabili.
